## Quereinhaus (abgegangen)

ID: 151213409274

Datum: 26.09.2007

- Bauhistorisches Gutachten

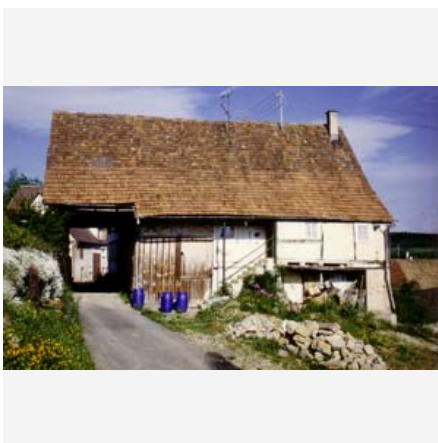
Ansicht Ost
