Ehemaliges Badhaus

ID: 151317039136

Datum: 26.05.2008

Straße:	Stadelgasse
Hausnummer:	1
Postleitzahl:	88212
Stadt-Teilort:	Ravensburg
Regierungsbezirk:	Tübingen
Kreis:	Ravensburg (Landkreis)
Gemeinde:	Ravensburg
Wohnplatz:	Ravensburg
Wohnplatzschlüssel:	8436064109
Flurstücknummer:	196
Historischer Straßename:	— <i>keiner</i>
Historische Gebäudenummer:	— <i>keine</i>

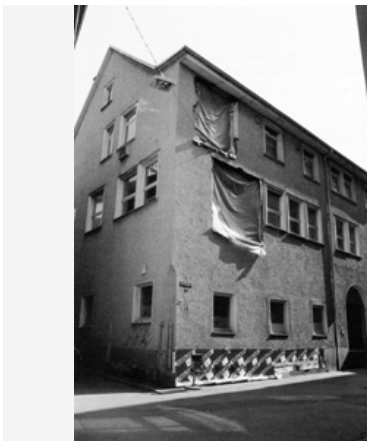
Stadelgasse 1, Ansicht von Nordwesten (R. Crowell, B. Kollia-Crowell)
