Fotoatelier aus Kirchheim Teck

Objektdaten

Straße:	Jesingerstraße
Hausnummer:	10
Postleitzahl:	73230
Stadt-Teilort:	Kirchheim unter Teck
Regierungsbezirk:	Stuttgart
Kreis:	Esslingen (Landkreis)
Gemeinde:	Kirchheim unter Teck
Wohnplatz:	Kirchheim unter Teck
Wohnplatzschlüssel:	8116033002
Flurstücknummer:	— keine
Historischer Straßename:	— keiner
Historische Gebäudenummer:	— keine

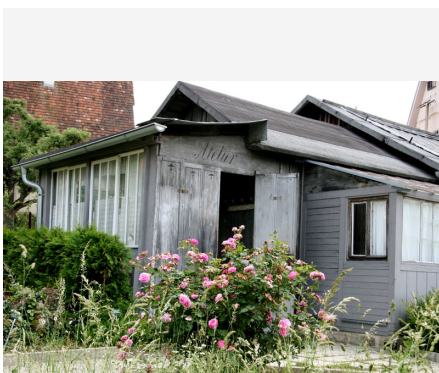
Bildbeschreibung:
Fotoatelier im FLM Beuren
