Wasch- und Backhaus aus Sielmingen

- Bauhistorische und restauratorische Untersuchung

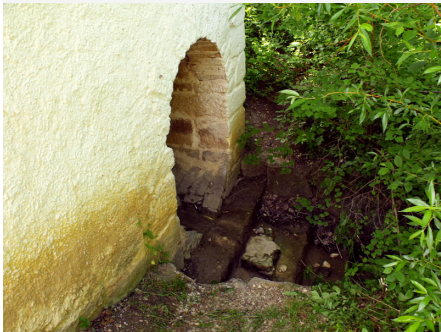
Wasch- und Backhaus aus Sielmingen im FLM Beuren; Ablauf

130 cm innerhalb der O-Wand befindet sich eine Werkstein-Rinne mit Gefälle und stichbogiger Abflussöffnung in der Werkstein-Platte zum Bach.

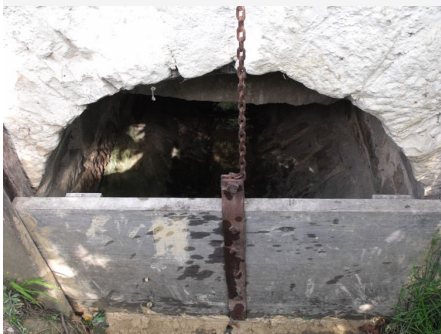
Wasch- und Backhaus aus Sielmingen im FLM Beuren; Zulauf

Im östlichen Viertel überspannen den Bach ca. 175 cm lange, 18 cm starke Werksteinplatten aus grobem Sandstein.
