# Wohnhaus

ID: 160152322916

Datum: 07.10.2011

<b>Straße:</b>	Konzilstraße
<b>Hausnummer:</b>	3
<b>Postleitzahl:</b>	78426
<b>Stadt-Teilort:</b>	Konstanz
<b>Regierungsbezirk:</b>	Freiburg
<b>Kreis:</b>	Konstanz (Landkreis)
<b>Gemeinde:</b>	Konstanz
<b>Wohnplatz:</b>	Konstanz
<b>Wohnplatzschlüssel:</b>	8335043012
<b>Flurstücknummer:</b>	keine
<b>Historischer Straßename:</b>	keiner
<b>Historische Gebäudenummer:</b>	keine

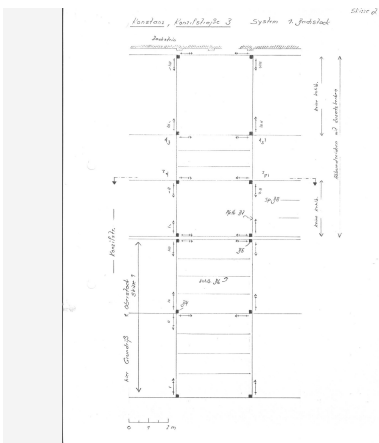
**Bildbeschreibung:**  
System 1. Dachstock (Skizze 2)

<b>Konstruktionsdetail:</b>	<ul style="list-style-type: none"><li>• Dachform</li><li>• Satteldach</li><li>• Dachgerüst Grundsystem</li><li>• Sparrendach, q. geb. mit stehendem Stuhl</li></ul>
<b>Konstruktion/Material:</b>	≡ <i>keine Angaben</i>

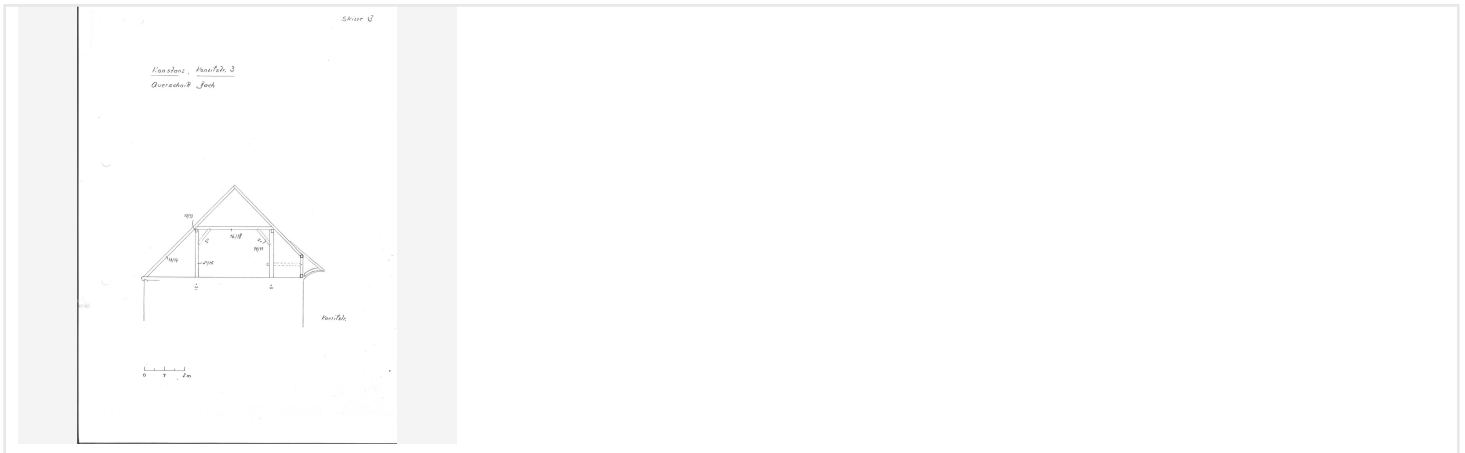
**Bildbeschreibung:**  
Querschnitt Dach
