Wohn- und Geschäftshaus

ID: 161314069158

Datum: 25.08.2008

Straße:	Hauptstraße
Hausnummer:	17
Postleitzahl:	79219
Stadt-Teilort:	Staufen
Regierungsbezirk:	Freiburg
Kreis:	Breisgau-Hochschwarzwald (Landkreis)
Gemeinde:	Staufen im Breisgau
Wohnplatz:	Staufen im Breisgau
Wohnplatzschlüssel:	8315108015
Flurstücknummer:	keine
Historischer Straßename:	keiner
Historische Gebäudenummer:	keine

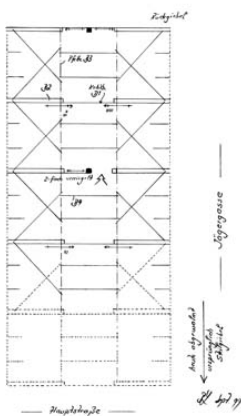
Bildbeschreibung:
Grundriss 2. Dachgeschoss

Nach den aufgenommenen Befunden handelte es sich um eine einheitliche, das gesamte Gebäude eindeckende Konstruktion. Sie war ursprünglich, ausgehend von der straßenseitigen Giebelseite, in fünf Dachzonen gegliedert. Die vorderen beiden Abschnitte sind nicht mehr erhalten und durch einen späteren Vollwalm ersetzt.

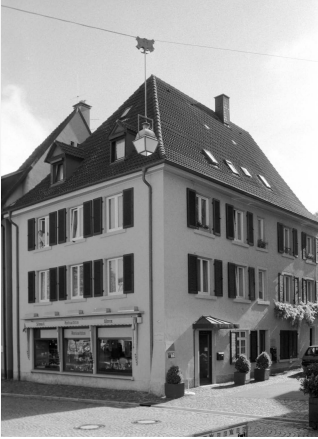
Bildbeschreibung:
Südwestansicht des Gebäudes

Baukörper/Objektform (Kurzbeschreibung): Das dreigeschossige Gebäude steht in Ecklage zur Jänergasse, wobei die Giebelseite zur Hauptstraße ausgerichtet ist.

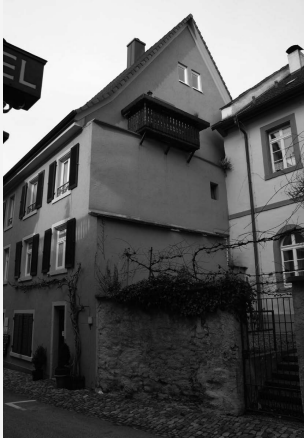
Bildbeschreibung:
Ansicht von Ost

Der massive, mehrfach nach Osten abgestufte Giebel deutet die ehemalige Fortsetzung der Gassenbebauung an.

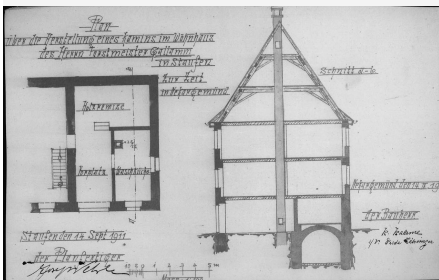
Bildbeschreibung:
Bauplan von 1911
