## Wohnhaus

ID: 161669197216

<b>Straße:</b>	Zum Wartstein
<b>Hausnummer:</b>	27
<b>Postleitzahl:</b>	89584
<b>Stadt-Teilort:</b>	Ehingen-Erbstetten
<b>Regierungsbezirk:</b>	Tübingen
<b>Kreis:</b>	Alb-Donau-Kreis (Landkreis)
<b>Gemeinde:</b>	Ehingen (Donau)
<b>Wohnplatz:</b>	Erbstetten
<b>Wohnplatzschlüssel:</b>	8425033013
<b>Flurstücknummer:</b>	— keine
<b>Historischer Straßenname:</b>	— keiner
<b>Historische Gebäudenummer:</b>	— keine

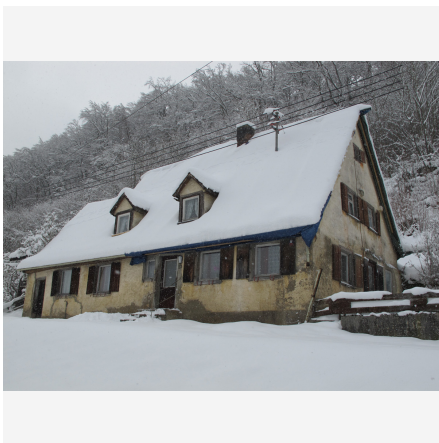
**Bildbeschreibung:**  
Ansicht von Osten
