## Wohn- und Geschäftshaus

| <b>Straße:</b> | Hochbrücktorstraße |
| <b>Hausnummer:</b> | 19 |
| <b>Stadt-Teilort:</b> | Rottweil |

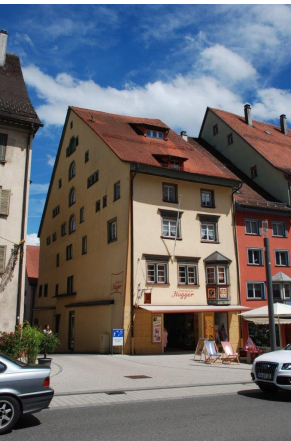
Westansicht

| <b>Baukörper/Objektform (Kurzbeschreibung):</b> | Es handelt sich um einen viergeschossigen Eckbau mit viergeschossigem Satteldach. Die Fenster des 1. und 2. Obergeschosses werden durch gerade Giebel bekrönt. Da 1. Obergeschoss zeigt außerdem einen polygonalen Fenstererker mit farbig gefassten Holzreliefs (Darstellung Wappen und Fasnetsmasken). An der nördlichen Giebelseite folgt die Fensteraufteilung keiner festen Gliederung. |
