Gebäudekomplex

Straße:	Amtgasse
Hausnummer:	15/17
Postleitzahl:	73344
Stadt-Teilort:	Gruibingen
Regierungsbezirk:	Stuttgart
Kreis:	Göppingen (Landkreis)
Gemeinde:	Gruibingen
Wohnplatz:	Gruibingen
Wohnplatzschlüssel:	8117028001
Flurstücknummer:	— keine
Historischer Straßenname:	— keiner
Historische Gebäudenummer:	— keine

• Bauhistorische Untersuchung

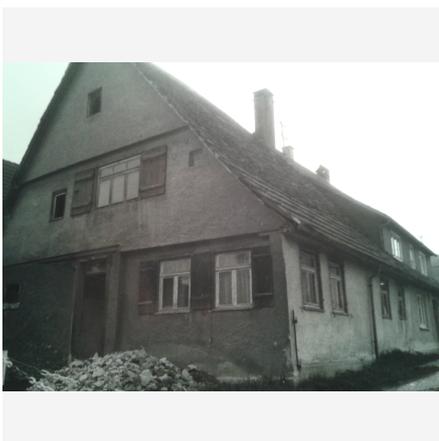
Bildbeschreibung:

Ansicht
