# Wohnhaus

ID: 169558255113

Datum: 22.09.2011

| <b>Straße:</b> | Hohenhausgasse |

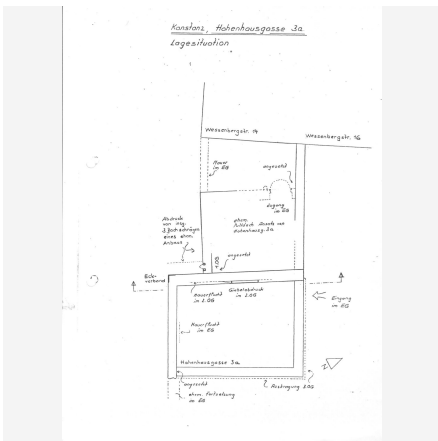
**Bildbeschreibung:**  
Lageplan (Handskizze)
