Wohnhaus

ID: 170502688513

Bauforschung

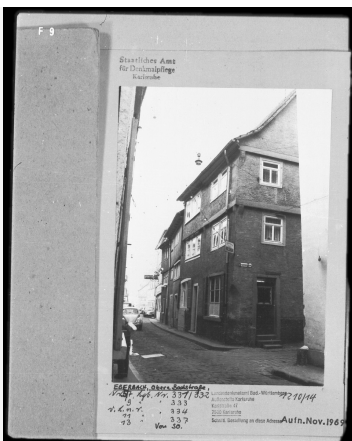
Bildbeschreibung:
Ansicht von Süden
