# Wohnhaus

ID: 171213409271    Datum: 24.09.2007    Datenbestand:    Bauforschung

Das Anwesen enthält Gebäudestrukturen zweier differenter städtebaulicher Entwicklungsphasen nach Ummauerung der Katharinvorstadt Mitte des 14. Jahrhunderts. Das Dachwerk ist dendrochronologisch in das Jahr 1447/48 datiert. Die bauhistorische Befundauswertung definiert den versetzt zum Grundriss des aufstrebenden Baukörpers von 1447 / 48 gelegenen Gewölbekeller als Bestand einer Vorgängerbebauung aus einer Bauzeit wahrscheinlich Ende des 14. Jahrhunderts.

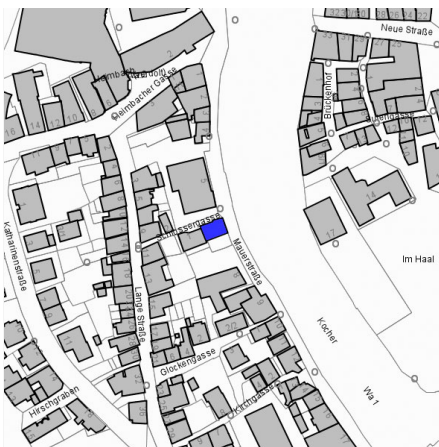
**Bildbeschreibung:**  
Lageplan Stand 2007 (Vorlage LV-BW)
