Café Scheu, Wohn- und Geschäftshaus

ID: 171314119035

Datum: 24.08.2009

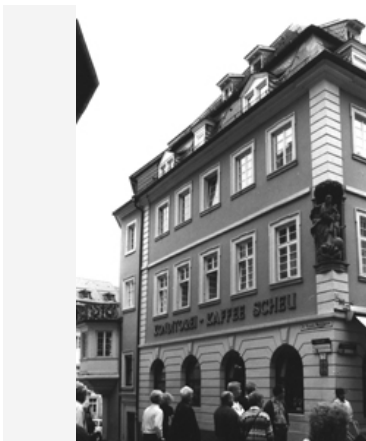
Café Scheu, Wohn- und Geschäftshaus, Ansicht von Westen, Urheber: Regierungspräsidium Karlsruhe, RPK, Ref. 26

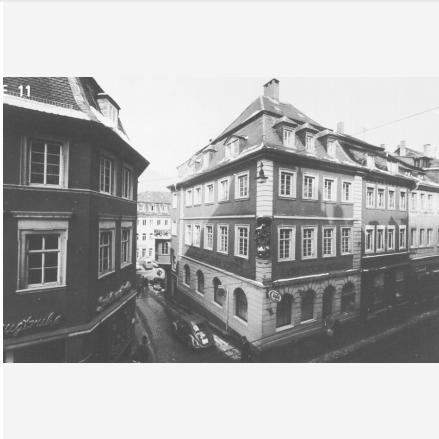
Bildindex: LAD Baden-Württemberg, Außenstelle Karlsruhe, Microfiche-Scan mi05669e11

Südecke des Gebäudes mit Muttergottesfigur (1971)

Die originale Madonna-Figur (ca.1720) befindet sich seit 1983 im Museum.
