Schloss Kirchberg an der Jagst, Witwenbau

ID: 171551061013

Bauforschung und Restaurierung

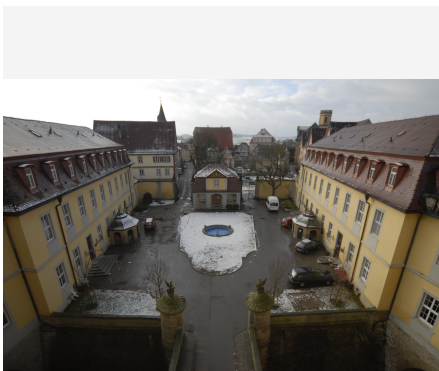
Blick in den Ehrenhof - gen Süden - mit Witwenbau links, Wachhäuschen und Marstall rechts; im Vordergrund die Brücke über den Halsgraben (2011)
