Wohnhaus

Bauforschung

Straße:	Trenkerstraße
Hausnummer:	1
Postleitzahl:	74747
Stadt-Teilort:	Ravenstein
Regierungsbezirk:	Karlsruhe
Kreis:	Neckar-Odenwald-Kreis (Landkreis)
Gemeinde:	Ravenstein
Wohnplatz:	Oberwittstadt
Wohnplatzschlüssel:	8225114009
Flurstücknummer:	— keine
Historischer Straßenname:	— keiner
Historische Gebäudenummer:	— keine

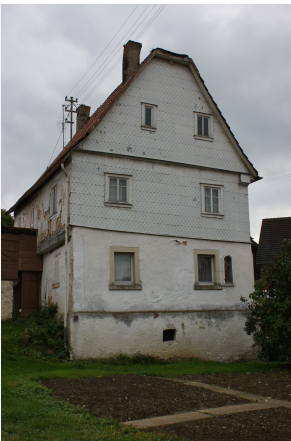
Bildbeschreibung:

Außenansicht

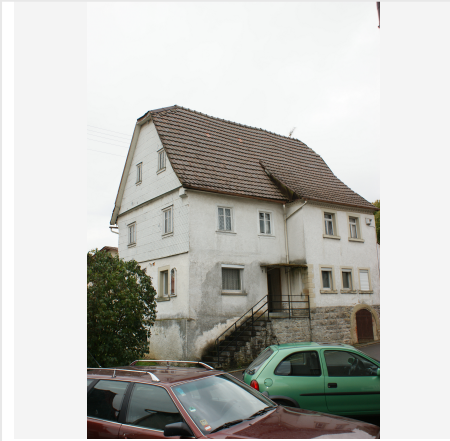
Bildbeschreibung:

Außenansicht
