Wohnhaus

ID: 178304897515 Datum: 25.10.2011 Datenbestand: Bauforschung

Straße: Rosgartenstraße
Hausnummer: 22
Postleitzahl: 78426
Stadt-Teilort: Konstanz
Regierungsbezirk: Freiburg
Kreis: Konstanz (Landkreis)
Gemeinde: Konstanz
Wohnplatz: Konstanz
Wohnplatzschlüssel: 8335043012
Flurstücknummer: keine
Historischer Straßename: keiner
Historische Gebäudenummer: keine

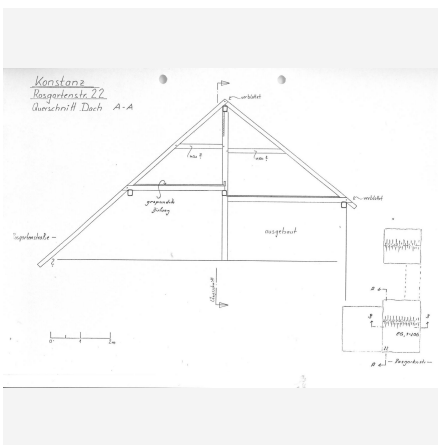
Bildbeschreibung:
Querschnitt Dach A-A

Konstruktionsdetail:	<ul style="list-style-type: none">• Dachform• Satteldach• Dachgerüst Grundsystem• Sparrendach, q. geb. mit Firstständer
Konstruktion/Material:	— keine Angaben
