## St. Jodok

Bauforschung

### Objektdaten

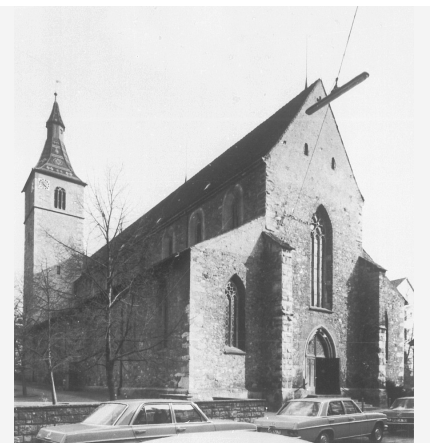
Ansicht der Pfarrkirche St. Jodok von NW (1974)

**Baukörper/Objektform (Kurzbeschreibung):** Dreischiffige Pfeilerbasilika mit erhöhtem Mittelschiff und lang gestrecktem Chor gen Osten.

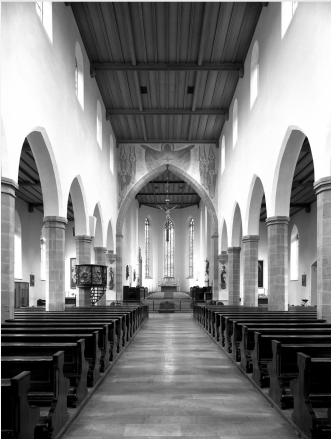
Blick zum Chor
