## Wohnhaus

ID: 182056532517 Datum: 03.08.2017 Datenbestand: Bauforschung und Restaurierung

<b>Straße:</b>	Schramberger Straße
<b>Hausnummer:</b>	2
<b>Postleitzahl:</b>	78628
<b>Stadt-Teilort:</b>	Rottweil
<b>Regierungsbezirk:</b>	Freiburg
<b>Kreis:</b>	Rottweil (Landkreis)
<b>Gemeinde:</b>	Rottweil
<b>Wohnplatz:</b>	Rottweil
<b>Wohnplatzschlüssel:</b>	8325049025
<b>Flurstücknummer:</b>	— keine
<b>Historischer Straßename:</b>	— keiner
<b>Historische Gebäudenummer:</b>	— keine

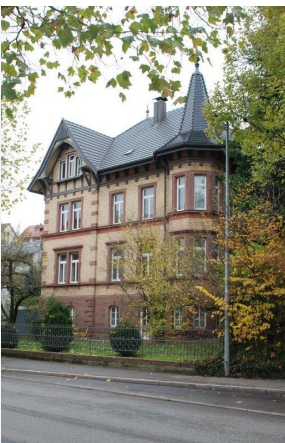
Rottweil, Schramberger Straße 2- Wohnhaus, Südostansicht

Zweistöckiger Backsteinbau, mit hohem Kellergeschoss, Fachwerk-Kniestock und Walmdach, polygonaler Eckturm mit spitzem Pyramidendach, am Südwesteck leicht vorspringender Seitenrisalit mit Satteldach, Fassadengliederung mit Sohlbankgesimsen, Fenster mit

gehrten Sandsteinfaschen.
