## Altböllinger Mühle, ehem. Stall

Datum: 02.05.2025

### Objektdaten

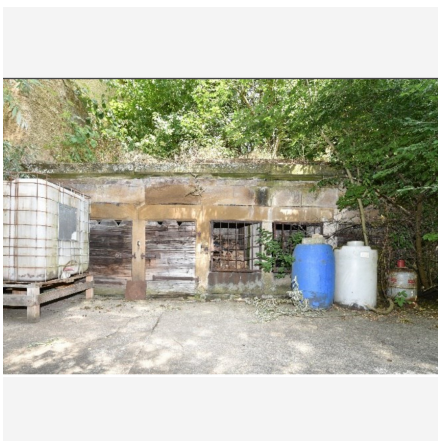
Nach Südwesten gerichtete Hofseite, Blickrichtung Nordosten

**Baukörper/Objektform (Kurzbeschreibung):** In den Hang gebauter, niedriger Steinbau mit pultdachförmigem Abschluss aus Sandsteinplatten; Umfassungswände aus Werkstein; an der Hofseite zwei bodentiefe Türöffnungen und drei annähernd quadratische Fensteröffnungen.

**Vorgefundener Zustand (z.B.)** Der ehem. Stall diente vermutlich als Schweinestall, heute als Lager.
