## Fachwerkhaus

<b>Straße:</b>	Unterdorfstraße
<b>Hausnummer:</b>	17
<b>Postleitzahl:</b>	76703
<b>Stadt-Teilort:</b>	Münzesheim
<b>Regierungsbezirk:</b>	Karlsruhe
<b>Kreis:</b>	Karlsruhe (Landkreis)
<b>Gemeinde:</b>	Kraichtal
<b>Wohnplatz:</b>	Münzesheim
<b>Wohnplatzschlüssel:</b>	8215097006
<b>Flurstücknummer:</b>	— keine
<b>Historischer Straßename:</b>	— keiner
<b>Historische Gebäudenummer:</b>	— keine

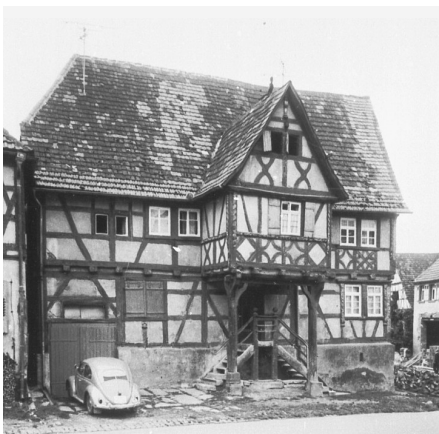
Straßenfassade mit Auslucht (um 1965)
