## Oberer Dannhäußer

Datum: 07.04.2011

Bauforschung

- Bauaufnahme und bauhistorische Untersuchung mit Dendrodatierung

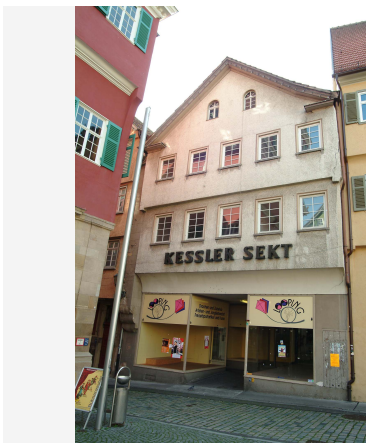
**Bildbeschreibung:**

Ostansicht

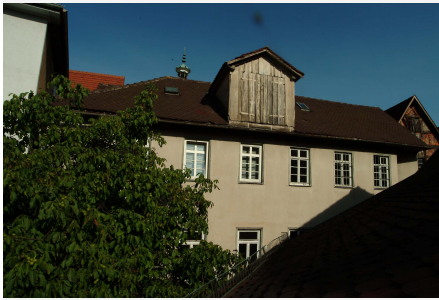
**Bildbeschreibung:**

Westansicht
