Wohnhaus, Rietgasse 14

Objektdaten

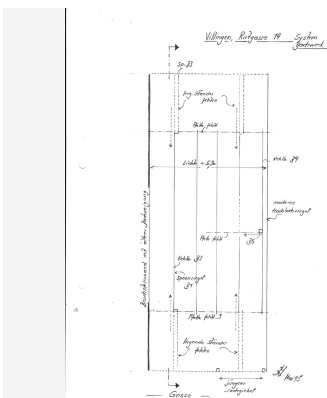
Bildbeschreibung:
Systemskizze Dachwerk

Vorgefundener Zustand (z.B. Schäden, Vorzustand): Das Dachwerk wurde im Laufe der Zeit vielfach umgebaut. Es fehlt unter anderem das gesamte Traggerüst. Im Zuge einer schon früher durchgeführten Anhebung wurden unter anderem die liegenden Stuhlständer entfernt und durch den Einzug von Pfetten ersetzt.

Bestand/Ausstattung: Am südlichen Giebel hat sich unter der heutigen Dachschräge ein älteres Giebelprofil erhalten.
