Wohnhaus

Straße:	Froschgasse
Hausnummer:	5
Postleitzahl:	71083
Stadt-Teilort:	Herrenberg
Regierungsbezirk:	Stuttgart
Kreis:	Böblingen (Landkreis)
Gemeinde:	Herrenberg
Wohnplatz:	Herrenberg
Wohnplatzschlüssel:	8115021008
Flurstücknummer:	— keine
Historischer Straßename:	— keiner
Historische Gebäudenummer:	— keine

Zugeordnete Dokumentationen

- Bauhistorische Untersuchung

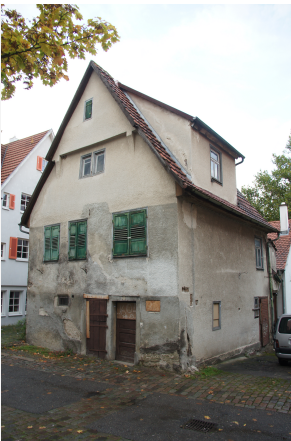
Bildbeschreibung:
Südostansicht

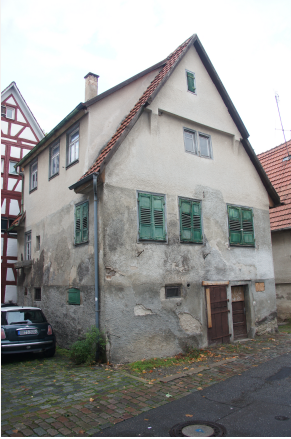
Bildbeschreibung:
Südwestansicht
