Ev. Kirche St. Ulrich

Bauforschung

Objektdaten

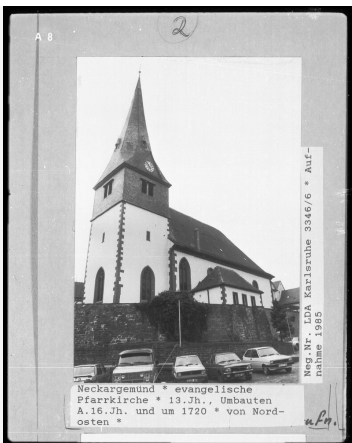
Bildbeschreibung:

Nordostansicht

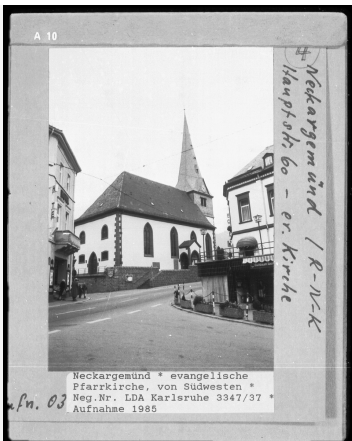
Bildbeschreibung:
Ansicht von Süden
