Wohn- und Geschäftshaus (Haus D)

ID: 191220472914

Datum: 02.12.2015

Bauforschung

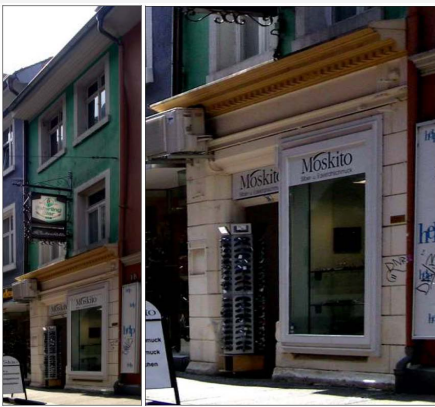
Straßenfassade Haus D mit historischer Ladenfront

- 2. Bauphase:** Ladeneinbau im Erdgeschoss in der 2. H. 19. Jh. (s)
(1850 - 1900)

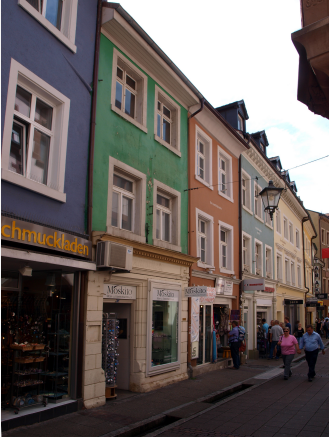
Straßenfassade Haus D, Ansicht gegen Westen
