Sog. Köhlersche Scheuer

ID: 193400925911

Objektdaten

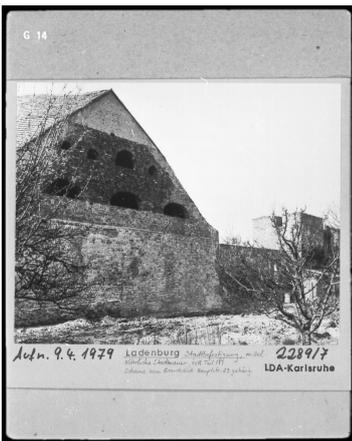
Bildbeschreibung:
Nördliche Giebelseite
