Schomhalle und Schiebebühne

ID: 193686622210

Datum: 19.11.2012

Bauforschung

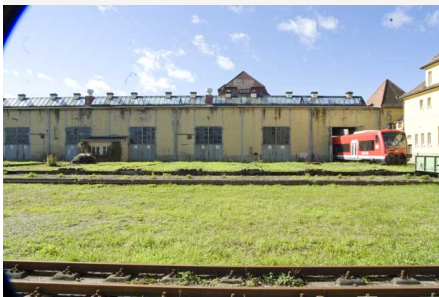
Bildbeschreibung:
Bahnbetriebswerk, Schomhalle von Osten (ehemalige Lokomotivwerkstatt von 1912).

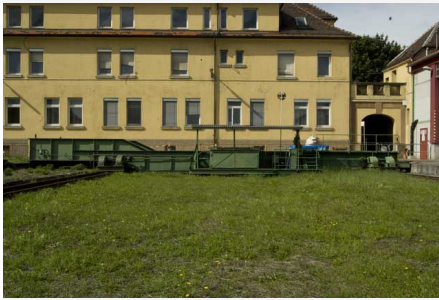
Bildbeschreibung:
Bahnbetriebswerk Tübingen, Lokomotiveschiebebühne von Süden.

einzustufen. Hier fand nach einer vorübergehenden Stilllegung 1998 ein Umbau und eine Überholung im Jahr 2000 statt. Dabei wurden die elektrischen Anlagen mit Ausnahme des Hauptstromzuleitungskabels und des Hauptschalters im Motorraum erneuert. Derzeit ist die Schiebebühnenbrücke an Gleis 1 fest arretiert und ermöglicht noch eine Zufahrt in die Schomhalle.
