Wohnhaus

ID: 197042327319

Straße:	Hussenstraße
Hausnummer:	24
Postleitzahl:	78426
Stadt-Teilort:	Konstanz
Regierungsbezirk:	Freiburg
Kreis:	Konstanz (Landkreis)
Gemeinde:	Konstanz
Wohnplatz:	Konstanz
Wohnplatzschlüssel:	8335043012
Flurstücknummer:	— keine
Historischer Straßenname:	— keiner
Historische Gebäudenummer:	— keine

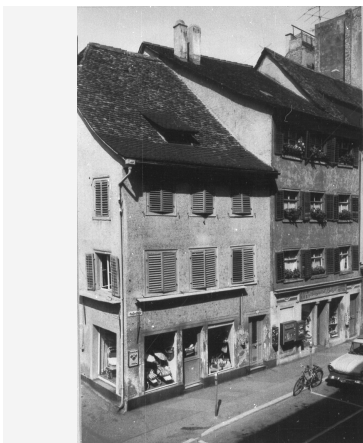
Straßenansicht Hussenstraße Ecke Hieronymusgasse

Baukörper/Objektform (Kurzbeschreibung): Traufständig zur Hussenstraße ausgerichteter, dreigeschossiger Bau mit erhöhtem Erdgeschoss.

Laut Dendro-Datierung einzelner, ausgewählter Dachhölzer, wurden diese um 1301/02 gefällt (d). Demnach wird die Errichtung des Dachwerkes und damit des Gebäudes auf Anfang des 14. Jhs. datiert.
