Wohnhaus; Haus zum roten Korb

ID: 197764919019 Datum: 08.10.2011 Datenbestand: Bauforschung und Restaurierung

Straße:	Marktstätte
Hausnummer:	18
Postleitzahl:	78426
Stadt-Teilort:	Konstanz
Regierungsbezirk:	Freiburg
Kreis:	Konstanz (Landkreis)
Gemeinde:	Konstanz
Wohnplatz:	Konstanz
Wohnplatzschlüssel:	8335043012
Flurstücknummer:	— keine
Historischer Straßename:	— keiner
Historische Gebäudenummer:	— keine

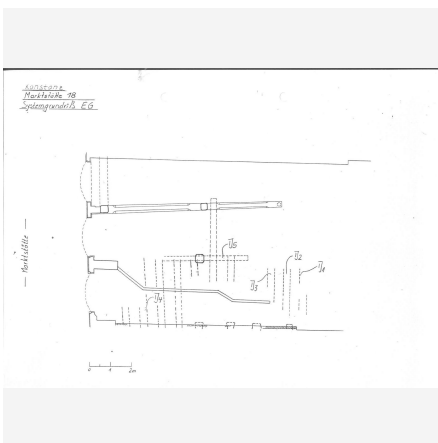
Bildbeschreibung:
Systemgrundriss EG

Viergeschossiger, traufständiger Baukörper mit Satteldach. Dreijochige Arkadengliederung der Ladenzone im Erdgeschoss; polygonaler Erker im 1. OG.
