Wohn- und Geschäftshaus

ID: 201214409240

Straße:	Mittelbadgasse
Hausnummer:	14
Postleitzahl:	69117
Stadt-Teilort:	Heidelberg
Regierungsbezirk:	Karlsruhe
Kreis:	Heidelberg (Stadtkreis)
Gemeinde:	Heidelberg
Wohnplatz:	Altstadt
Wohnplatzschlüssel:	8221000002
Flurstücknummer:	— keine
Historischer Straßenname:	— keiner
Historische Gebäudenummer:	— keine

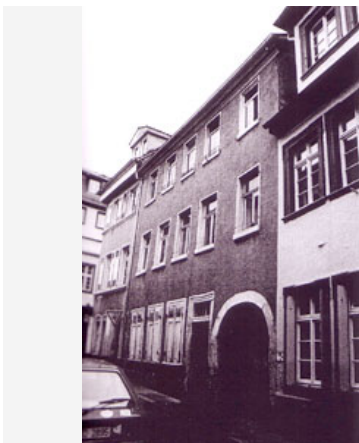
Bildbeschreibung:
Heidelberg, Mittelbadgasse 14, Straßenansicht
