Wohnhaus, Niedere Straße 54

Bauforschung

Objektdaten

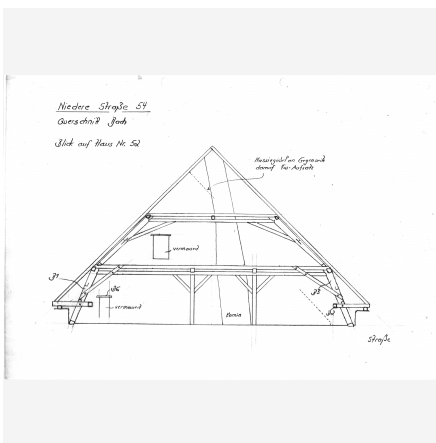
Bildbeschreibung:
Querschnitt Dach
Blick auf Haus Nr.52

Schon die massiven Dachgiebel lassen die mittelalterliche Altsubstanz erkennen. Im Giebel zu Haus Nr. 52 sind unter der rückwärtigen Dachschräge zwei ehemalige Dachfenster vermauert. Diese Vermauerung resultiert aus der rückwärtigen Erweiterung des Hauses Nr. 52 im 14.Jh.
