Wohn- und Geschäftshaus

Straße:	Hauptstraße
Hausnummer:	1
Postleitzahl:	78628
Stadt-Teilort:	Rottweil
Regierungsbezirk:	Freiburg
Kreis:	Rottweil (Landkreis)
Gemeinde:	Rottweil
Wohnplatz:	Rottweil
Wohnplatzschlüssel:	8325049025
Flurstücknummer:	— keine
Historischer Straßenname:	— keiner
Historische Gebäudenummer:	— keine
Geo-Koordinaten:	48,1675° nördliche Breite, 8,6242° östliche Länge

Die dendrochronologische Untersuchung datieren die Errichtung des Wohnhauses auf 1343/ 44 (d). Das heutige Dachwerk wurde 1915 abgezimmert. 2006/ 07 erfolgte eine Sanierung der Fassade.

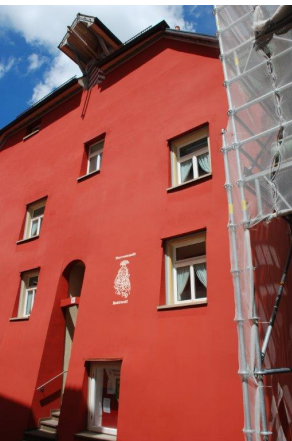
Rottweil, Hauptstraße 1- Wohn- und Geschäftshaus, Südwestansicht
