Wohnhaus

Straße:	Hans-Kraut-Gasse
Hausnummer:	3
Postleitzahl:	78050
Stadt-Teilort:	Villingen
Regierungsbezirk:	Freiburg
Kreis:	Schwarzwald-Baar-Kreis (Landkreis)
Gemeinde:	Villingen-Schwenningen
Wohnplatz:	Villingen
Wohnplatzschlüssel:	8326074020
Flurstücknummer:	keine
Historischer Straßename:	keiner
Historische Gebäudenummer:	keine

- Bauhistorische Kurzanalyse des Dachwerks

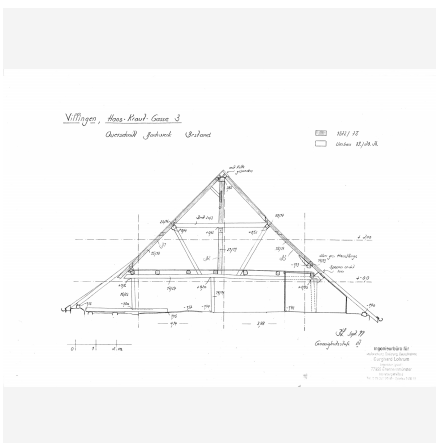
Bildbeschreibung:
Querschnitt

Konstruktion/Material: Der dreigeschossige Massivbau weist zwischen zwei massiven Giebelbrandwänden Reste einer mittelalterlichen Dachwerkskonstruktion auf, die um 1365 (d) datiert. Für diese Zeit liegt die Errichtung in Form eines Pfettendachs mit einer Firstpfette und je

zwei Seitenpfetten. Zusammen mit einem Zwischengebälk über der unteren Dachwerkebene überspannten die Hölzer eine lichte Weite von ca. 8 m. Auf den Pfetten lagen die Rofen auf.

In etwa ein Jahrzehnt später, wurde es notwendig eine entlastende Binderkonstruktion einzubauen. Sie wurde in der Mitte des Dachwerks angeordnet und wirkte vergleichbar einem Hängewerk. Abgesetzt vom eigentlichen Gebälk des Unterbaus wurde der Binderdach- bzw. Zugbalken durch je zwei seitliche und ein mittiges Hängeholz abgehängt. Über die aufgelegten Längshölzer wurden beide Hölzer beansprucht und gaben die Lasten als Zugkomponenten an die Sparren weiter. Diese wirkten als Strebenpaar und leiteten die Summe aller Kräfte als Schubkräfte in den Binderdachbalken ein.

Der vorhandene Binderrest stellt aktuell noch einen Torso seiner ursprünglichen Form dar, weswegen die für das Deckengebälk entlastende Wirkung aufgehoben, vielmehr ins Gegenteil verkehrt wird; d.h. die Binderquerachse wirkt heute als reine Schwergewichtsscheibe. Das gesamte Dachwerk trägt sich an dieser Stelle ab und belastet das Deckengebälk über dem 2. OG. Dieses veränderte Abtragungsverhalten bedingt im Unterbau ein inneres Traggerüst, das die sich akkumulierenden Lasten in den Untergrund abträgt. Ist dieses Tragewerk intakt, so beziehen sich eventuelle Bedenken nur auf die eingeschränkte Nutzbarkeit eines durch Abfangvorrichtungen verstellten Grundrisses.
