Wohnhaus

ID: 212470007215

Bauforschung

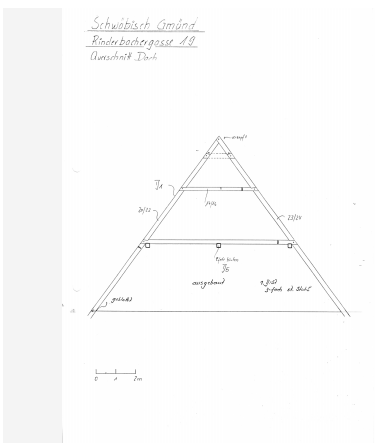
Bildbeschreibung:
Querschnitt Dachwerk

Vorgefundener Zustand (z.B. Schäden, Vorzustand): 1 Dachstock ist ausgebaut. Der 2 Dachstock kragt bis zum First 15 cm aus. Fachwerkgiebel aus dem 17/18 Jhr. Dendro-Datierung Dach : 1409 (d)

Der 1. Dachstock ist ausgebaut, wobei der 2. Dachstock auf der Strecke bis zum First um 15 cm auskragt.
