## Hochwaldstr. 25

### Objektdaten

### Kurzbeschreibung der Bau-/Objektgeschichte bzw. Baugestaltungs- und Restaurierungsphasen:

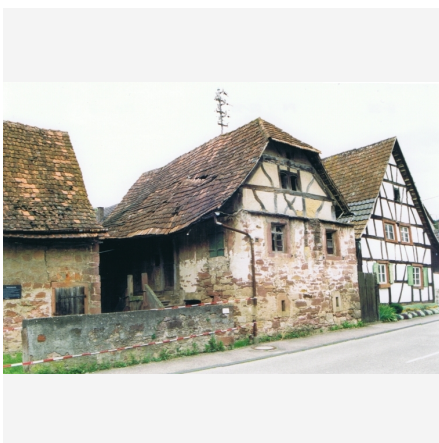
**Bildbeschreibung:**  
Straßenseitige Ansicht des Gebäudes
