Ehem. Lateinschule

Bauforschung

• Bauhistorische Kurzuntersuchung

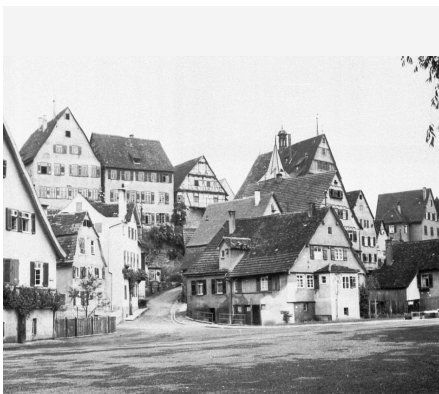
Stadtansicht mit Rathaus (oben rechts), ehem. Physiklat (traufständig) und der Alten Lateinschule gegen Süden (oben links) (1940/1970)

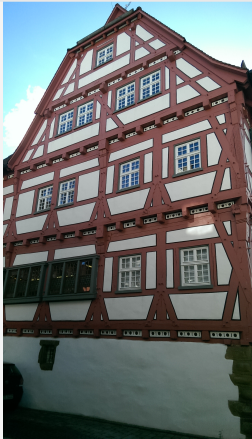
Bildbeschreibung:
Ansicht westliche Gebäudeecke

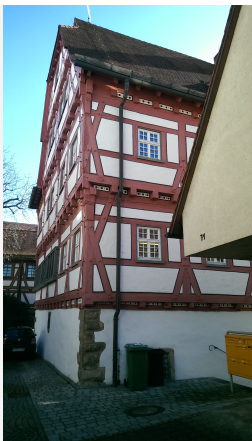
Bildbeschreibung:
Osttraufe
