Wohn- und Geschäftshaus

ID: 213486623317 Datum: 22.07.2013 Datenbestand: Bauforschung und Restaurierung

Straße:	Hussenstraße
Hausnummer:	3
Postleitzahl:	78462
Stadt-Teilort:	Konstanz
Regierungsbezirk:	Freiburg
Kreis:	Konstanz (Landkreis)
Gemeinde:	Konstanz
Wohnplatz:	Konstanz
Wohnplatzschlüssel:	8335043012
Flurstücknummer:	— keine
Historischer Straßenname:	— keiner
Historische Gebäudenummer:	— keine
Geo-Koordinaten:	47,6606° nördliche Breite, 9,1732° östliche Länge

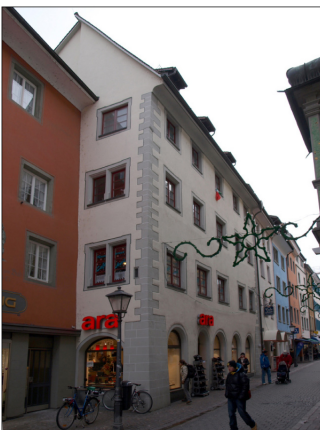
Bildbeschreibung:
Straßenfassade
