## Wohn- und Geschäftshaus

ID: 221220389266

Datum: 19.02.2007

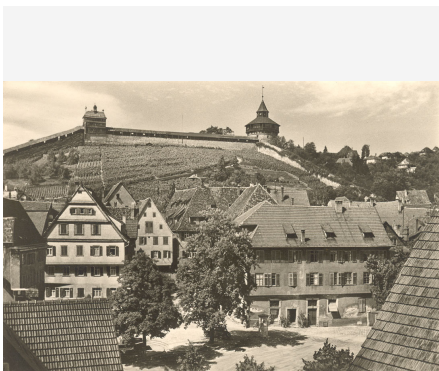
Nordrand des Hafenmarkts um 1971. Beim giebelständigen Haus am linken Bildrand handelt es sich um Hafenmarkt 5.
