# Wohnhaus

ID: 231314069146

Datum: 18.08.2008

<b>Straße:</b>	Adlergasse
<b>Hausnummer:</b>	4
<b>Postleitzahl:</b>	79219
<b>Stadt-Teilort:</b>	Staufen
<b>Regierungsbezirk:</b>	Freiburg
<b>Kreis:</b>	Breisgau-Hochschwarzwald (Landkreis)
<b>Gemeinde:</b>	Staufen im Breisgau
<b>Wohnplatz:</b>	Staufen im Breisgau
<b>Wohnplatzschlüssel:</b>	8315108015
<b>Flurstücknummer:</b>	— keine
<b>Historischer Straßenname:</b>	— keiner
<b>Historische Gebäudenummer:</b>	— keine

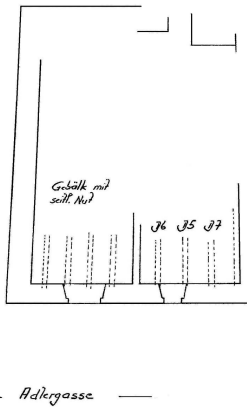
**Bildbeschreibung:**  
Systemskizze Grundriss 1. Obergeschoss
