## sog. Heidtsches Haus

### Objektdaten

### Beschreibung

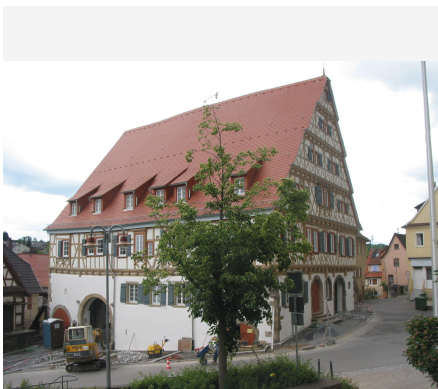
**Bildbeschreibung:**  
Ansicht des Gebäudes (2007)
