Wohn- und Geschäftshaus

Bauforschung

Straße:	Ingrimstraße
Hausnummer:	34
Postleitzahl:	69117
Stadt-Teilort:	Heidelberg-Altstadt
Regierungsbezirk:	Karlsruhe
Kreis:	Heidelberg (Stadtkreis)
Gemeinde:	Heidelberg
Wohnplatz:	Altstadt
Wohnplatzschlüssel:	8221000002
Flurstücknummer:	1084
Historischer Straßename:	— <i>keiner</i>
Historische Gebäudenummer:	— <i>keine</i>

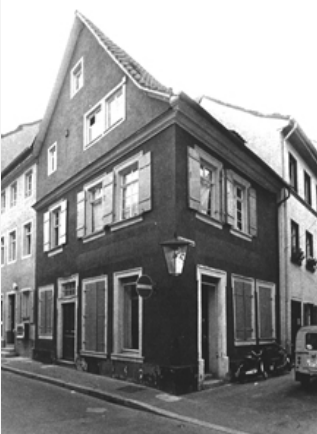
Wohn- und Geschäftshaus, Ansicht von Nordwesten,
Urheber: Reck, Hans-Hermann (Büro für Bauhistorische Gutachten)

Die beiden Fassaden sind verputzt, die großen Fensteröffnungen der beiden Vollgeschosse bis auf eine Ausnahme sind axial angeordnet. Von den westlichen kleineren Fenstern der beiden Dachgeschosse sind zwei gekuppelt. Die Putzfassade des Wohn- und Geschäftshauses ist mit vierachsig zur Ingramstraße und dreiachsig zur Oberbadgasse gegliedert.

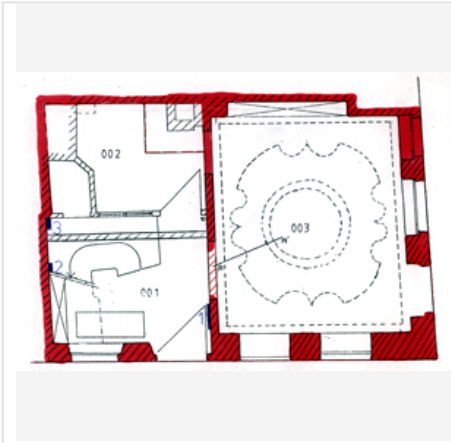
Wohn- und Geschäftshaus, Grundriss EG,
Urheber: Reck, Hans-Hermann (Büro für Bauhistorische Gutachten)

Umgebung, Lage:	Das Wohn- und Geschäftshaus liegt in der Altstadt von Heidelberg an der Ecke der Ingramstraße und der Oberbadgasse.
Lagedetail:	<ul style="list-style-type: none"> • Siedlung • Stadt
Bauwerkstyp:	<ul style="list-style-type: none"> • Wohnbauten • Wohn- und Geschäftshaus
Baukörper/Objektform (Kurzbeschreibung):	Das Wohn- und Geschäftshaus Ingramstraße 34 steht in geschlossener Zeile an der Ecke zur Oberbadgasse, der es seine westliche Traufe zuwendet. Über quaderrechteckigem Grundriss von ca. 8,5 m Breite und 5,8 m Tiefe erheben sich zwei Vollgeschosse und ein asymmetrisches Satteldach, dessen östliche Dachfläche erst über einem dritten Vollgeschoss ansetzt und sowohl flacher als auch kürzer als die westliche ist.
Innerer Aufbau/Grundriss/ Zonierung:	Das Haus über längsrechteckigem Grundriss ist in zwei Zonen quer geteilt. Im Erdgeschoss ist in der vorderen (westlichen) Zone ein großer Laden, der von der Oberbadgasse aus erschlossen wird, untergebracht. Die zweite Zone (östlich) ist zweigeteilt und beherbergt zur Ingramstraße das Treppenhaus mit Vorraum (nördlich) und einen kleinen, nicht direkt belichteten Raum im hinteren Bereich (südlich). Im Vorraum befindet sich eine Tür zum Laden und eine Tür nach draußen zur Ingramstraße.

Die ursprüngliche Grundrissgliederung (Innenwand-Verlauf) im 1. Obergeschoss wurde durch umfangreiche Baumaßnahmen im 19. Jahrhundert und zu Beginn des 20. Jahrhunderts stark verändert. Im Obergeschoss ist die vordere Zone in zwei Räume (der vordere Raum zur Straßenecke ist größer) aufgeteilt. Die hintere Zone ist in zwei Räume unterteilt, die die Wendeltreppe zum Dach und eine nicht direkt belichtete Küche beherbergen. Das Treppenhaus ist hier kleiner als im Erdgeschoss.
