## Ehemalige Domdekanei

ID: 311315059140

Datum: 10.07.2008

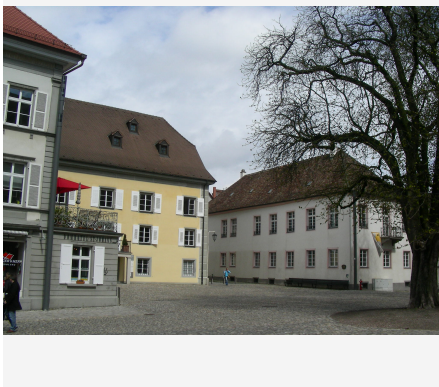
Konstanz, Münsterplatz 7 (links im Bild), 9 (mittiges gelbes Gebäude) und 11 (rechts im Bild). (Löbbecke 2008)

**Baukörper/Objektform (Kurzbeschreibung):** Dreigeschossiges, weitgehend freistehendes Gebäude mit hohem Halbwalmdach; traufständige Hauptfassade nach Süden mit fünf annähernd symmetrisch und regelmäßig angeordneten Achsen und Eingang in der Mitte; östliche Giebelwand ebenfalls fünf Achsen breit. Beide Fassaden mit Rechteckfenstern; mehrere Gewände mit mittelalterlicher Profilierung.
