## Haus zur Mohrin

ID: 311315059146 Datum: 10.07.2008 Datenbestand: Bauforschung und Restaurierung

### Kurzbeschreibung der Bau-/Objektgeschichte bzw. Baugestaltungs- und Restaurierungsphasen:

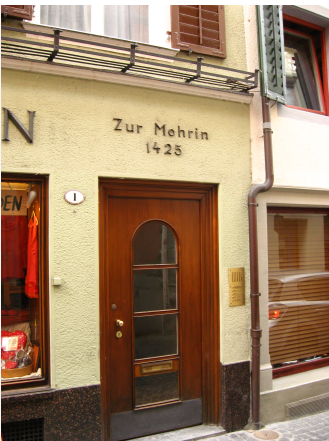
**Bildbeschreibung:**  
Konstanz, Rheingasse 1 (Schoenberg 2008)
