Ehem. Radium-Solbad

Bauforschung

Straße:	Vangerowstraße
Hausnummer:	2
Postleitzahl:	69115
Stadt-Teilort:	Heidelberg-Bergheim
Regierungsbezirk:	Karlsruhe
Kreis:	Heidelberg (Stadtkreis)
Gemeinde:	Heidelberg
Wohnplatz:	Altstadt
Wohnplatzschlüssel:	8221000002
Flurstücknummer:	4424/1
Historischer Straßename:	— <i>keiner</i>
Historische Gebäudenummer:	— <i>keine</i>

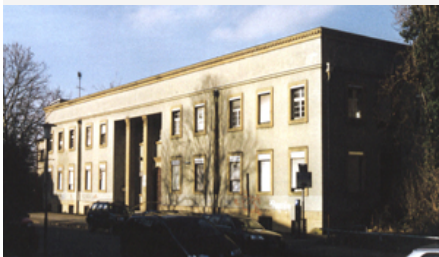
Ehem. Radium-Solbad
Urheber: Borkowski+Burger (Freie Architekten)

Baukörper/Objektform (Kurzbeschreibung):	Es handelt sich um einen zweigeschossigen Mittelbau mit zwei niedrigeren Seitenflügeln.
Innerer Aufbau/Grundriss/ Zonierung:	<p>Das Gebäude ist langgestreckt und die Seitenflügel um ca. zwei Achsen zurückgesetzt.</p> <p>Auf einen Windfang folgt die Eingangshalle, die durch eine Stützenreihe (8 Stützen) vom zweiläufigen Treppenaufgang abgetrennt ist. An der einen Seite der Eingangshalle gelangt man zu einem Warterraum, einem Erfrischungsraum und dem Arztzimmer. Auf der anderen Seite waren Wäschekammern und ein Frisiersalon untergebracht.</p> <p>Die Halle des 1. OG ist ähnlich wie die EG-Halle mit einer Stützenreihe vom Treppenaufgang abgetrennt. Das Mittelzimmer wird von der Halle durch drei Türen abgetrennt abgetrennt.</p>
Vorgefundener Zustand (z.B. Schäden, Vorzustand):	— <i>keine Angaben</i>
Bestand/Ausstattung:	<p>Der Mittelbau zeichnet sich durch die Betonung der Mittelachse aus, die eine über zwei Geschosse reichende Eingangssäulenhalle betont und von einer über die Seitenflügel herausragenden Attika hervorgehoben wird. Die Säulenkapitelle verweisen mittels der dort dargestellten Muscheln und Delphinen auf die Nutzung des Gebäudes als Badehaus. Die Eingangshalle wurde mit einer Kassettendecke und einem hohen ebenfalls kassettierten Holztor versehen, das in einer verzierten Kunststeinrahmung sitzt. Ehemals befand sich an dieser auch eine geometrische Bemalung die ursprünglich für den gesamten Baukörper vorgesehen war, wohl aus Kostengründen jedoch auf die Eingangshalle beschränkt blieb.</p> <p>Im Innern sind hinsichtlich der Gestaltung der Erdgeschoss- und 1. Obergeschosshalle sowie des Windfangs noch deutlich die neoklassizistischen Gestaltungsmerkmale abzulesen. So ist der Windfang mit Stuck verziert und die Kassettierungen sowie die mit Stuckfriesen versehene Decke der Eingangshalle nehmen die Stützenstellungen wieder auf. Ehemals war der Blick von der Halle über den Treppenaufgang durch hohe (heute geschlossene) rechteckige Fenster in den Garten möglich. Der Treppenaufgang ist mit einem an den Jugendstil erinnernden schmiedeeisernen Geländer sowie einer geometrischen Stuckdecke versehen. Die Türen in der Halle stammen noch aus der Erbauungszeit (profilierte Laibungen), während die Ausstattung der Seitenflügel nüchterneren Einbauten weichen musste. Unter einem Treppenaufgang befindet sich ein gekachelter Wandbrunnen.</p> <p>Die Deckenfelder der Halle des 1. OG nehmen, wie auch im EG, Bezug auf die Stützenachsen. Die Stuckkreise markieren die Punkte der Beleuchtungskörper.</p> <p>Die zwei Schalter mit Sprossenfenstern an den Schmalseiten des Mittelzimmers erinnern noch an die ehemalige Nutzung als Badehaus.</p>

Der Putzbau ist mit einem Flachdach versehen. Die Fenstergewände, Sockel, Säulen und Portaleinrahmungen sind aus scharriertem, an besonderen Stellen mit Ornamenten versehenem Kunststein gebildet.

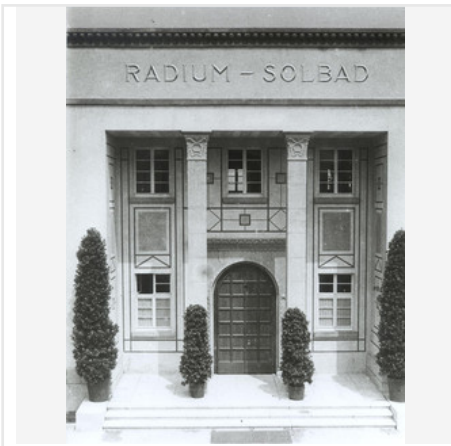
Radium-Solbad, Heidelberg, Eingangshalle
