Bürgerhaus

ID: 331214369347

Datum: 08.08.2006

Bauforschung

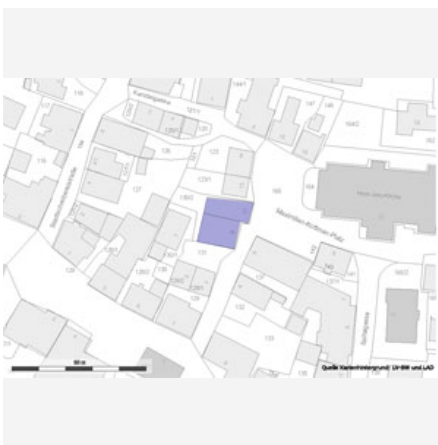
Bildbeschreibung:
Lageplan (Vorlage IV BW und RPS LAD)
