Wohnhaus

ID: 331220389236

Datum: 08.02.2007

Straße:	Ehnisgasse
Hausnummer:	18
Postleitzahl:	73728
Stadt-Teilort:	Esslingen am Neckar
Regierungsbezirk:	Stuttgart
Kreis:	Esslingen (Landkreis)
Gemeinde:	Esslingen am Neckar
Wohnplatz:	Esslingen am Neckar
Wohnplatzschlüssel:	8116019003
Flurstücknummer:	— keine
Historischer Straßenname:	— keiner
Historische Gebäudenummer:	— keine

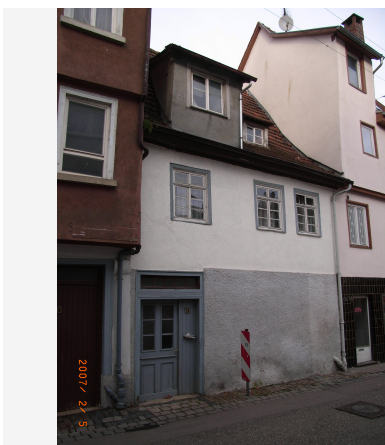
Bildbeschreibung:
Ansicht von Osten 2007

Baukörper/Objektform (Kurzbeschreibung): Das zweigeschossige Gebäude mit Satteldach schließt beidseitig in der Bauflucht an die Nachbarbebauung an. Auf dem 1. Obergeschoß ist ein einstöckiges Dach mit Spitzboden aufgeschlagen.
