Roigel - Haus

Bauforschung

Objektdaten

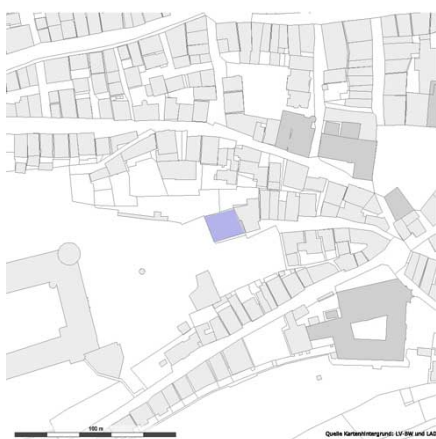
Bildbeschreibung:
Das Roigelhaus nach der Restaurierung 2002 (Vorlage LDA)

Das 1904 von den Architekten Paul Schmolh und Georg Stähelin errichtete Roigelhaus ist eines der bekanntesten Verbindungshäuser Tübingens, nicht zuletzt wegen seiner Lage unmittelbar vor dem Schlossportal. Es gehört der „Königsgesellschaft“, einer 1838 von Studenten des Tübinger Stifts gegründeten, nicht schlagenden Verbindung, deren Name auf ihr ursprüngliches Versammlungslokal, das „Gasthaus zum König“, hinweist. An der Stelle des Neubaus hatte seit dem ausgehenden Mittelalter die „Schlossküferei“ gestanden, deren weithin sichtbares, mächtiges Krüppelwalmdach das Tübinger Stadtbild mit prägte und auf den berühmten Stadtansichten des 17. Jahrhunderts von Pfister, Ramsler und Merian deutlich zu sehen ist.

Das Gebäude wird umfassend und denkmalgerecht restauriert und weiterhin als Verbindungshaus genutzt.

Vorgefundener Zustand (z.B. Schäden, Vorzustand):	Das Gebäude ist weitgehend im baulichen Zustand von 1903 erhalten
Bestand/Ausstattung:	Von besonderem Reiz ist die im Wesentlichen noch wohlerhaltene Ausstattung mit der hohen, geschnitzten und beziehungsreich bemalten Wandvertäfelung, mit farbiger Verglasung von Fenstern und Türen, mit den gemalten Supraporten, auf denen die „Schlossküferei“ und das „Gasthaus zum König“ abgebildet sind. Als herausragende Teile der Ausstattung haben sich alte Kronleuchter sowie ein großer Kachelofen und die als Pendant auf ihn bezogene Kredenz erhalten.
