Wohn- und Geschäftshaus

Bauforschung

Straße:	Lorenzgasse
Hausnummer:	3
Postleitzahl:	78628
Stadt-Teilort:	Rottweil
Regierungsbezirk:	Freiburg
Kreis:	Rottweil (Landkreis)
Gemeinde:	Rottweil
Wohnplatz:	Rottweil
Wohnplatzschlüssel:	8325049025
Flurstücknummer:	— keine
Historischer Straßename:	— keiner
Historische Gebäudenummer:	— keine

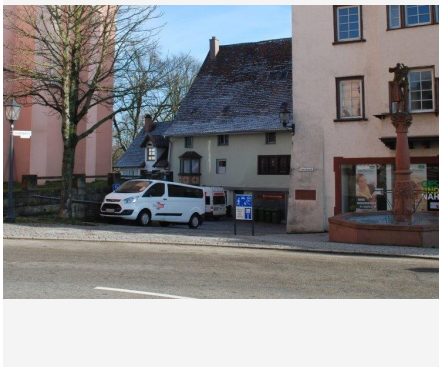
Bildbeschreibung:
Rottweil. Lorenzgasse 3, Westansicht

Baukörper/Objektform Dreigeschossiges Gebäude; die Westfassade besitzt einen späteren

(Kurzbeschreibung):	Ladeneinbau im Erdgeschoss und einen Erker im ersten Obergeschoss. Sie zeigt ein Band von vier aneinanderhängenden Fenstern (Stube?) im 1. Obergeschoss nach Süden. Die Südfassade ist unregelmäßig durchfenstert.
Innerer Aufbau/Grundriss/ Zonierung:	— keine Angaben
Vorgefundener Zustand (z.B. Schäden, Vorzustand):	Die Außenwände waren früher alle massiv errichtet, im zweiten Obergeschoss wurden die Süd-, Ost- und Nordwand später durch Fachwerk ersetzt.
Bestand/Ausstattung:	— keine Angaben
