Schloss Obertalfinger

ID: 341213349497 Datum: 07.09.2005 Datenbestand: Bauforschung und Restaurierung

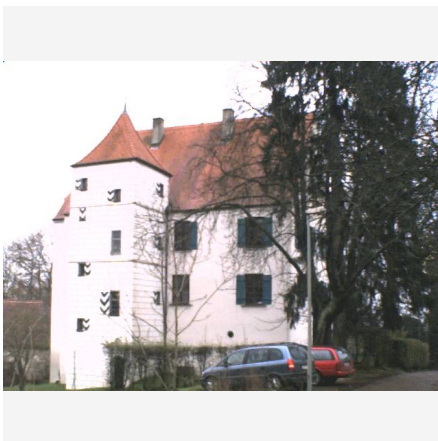
Bildbeschreibung:
Ansicht von Norden
