Hinterhaus

Straße:	Semmelsgasse
Hausnummer:	9
Postleitzahl:	69117
Stadt-Teilort:	Heidelberg
Regierungsbezirk:	Karlsruhe
Kreis:	Heidelberg (Stadtkreis)
Gemeinde:	Heidelberg
Wohnplatz:	Altstadt
Wohnplatzschlüssel:	8221000002
Flurstücknummer:	— keine
Historischer Straßename:	— keiner
Historische Gebäudenummer:	— keine

- Bauhistorische Kurzuntersuchung mit Schwerpunkt EG-Stallungen

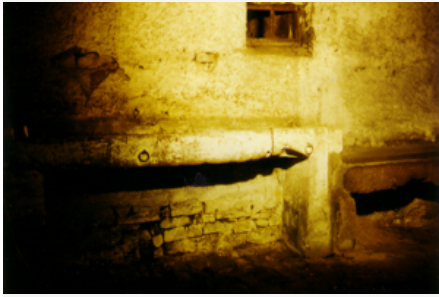
Heidelberg, Semmelsgasse 9, Hinterhaus, Blick in den Stall

Archivalisch ist die Aufstockung des Hinterhauses ins Jahr 1815(a) belegt. Es wurden drei Geschosse als Fachwerkkonstruktion aufgestockt. Mit der Beendigung der Stallnutzung dürfte das Versetzen des nördlichen Türpfostens um ca. 30-40cm einhergehen, da für Zugpferde der Durchgang unpraktisch verengt würde.
